3º ENCONTRO NACIONAL DE PESQUISA-PROJETO-PRODUÇÃO EM CONCRETO PRÉ - MOLDADO

BLOCOS SOBRE ESCAS COM CÁLICE EMBUTIDO - ANÁLISE NUMÉRICA E EXPERIMENTAL

Rodrigo Gustavo Delalibera

José Samuel Giongo

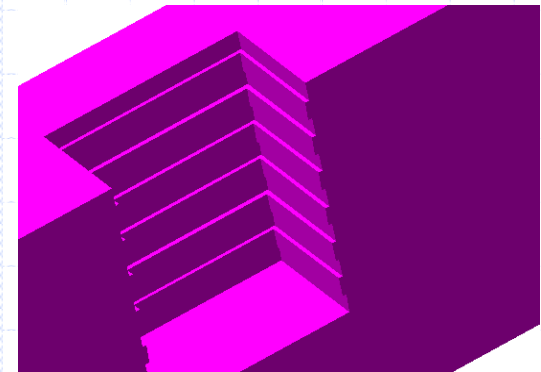
Detalhe da chave de cisalhamento – Bloco com conformação rugosa.

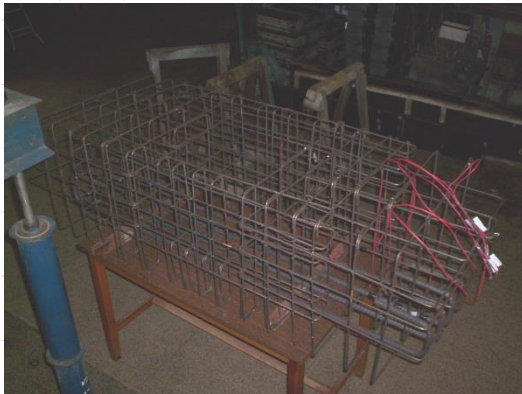
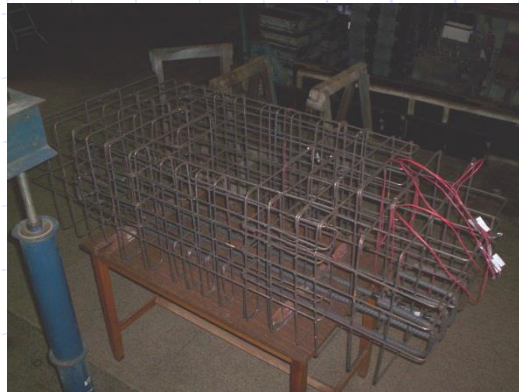
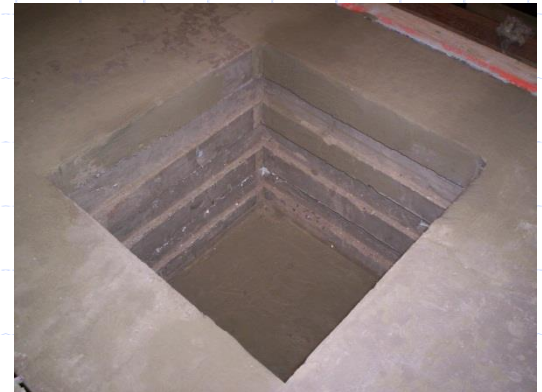
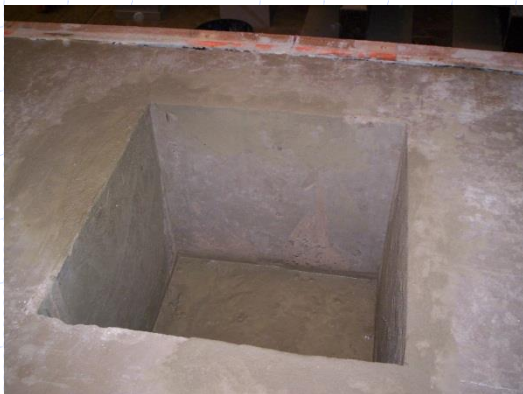
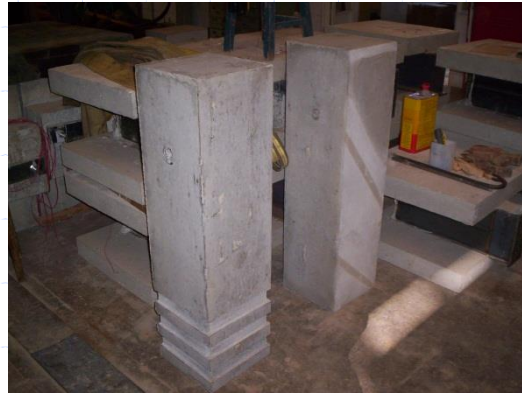
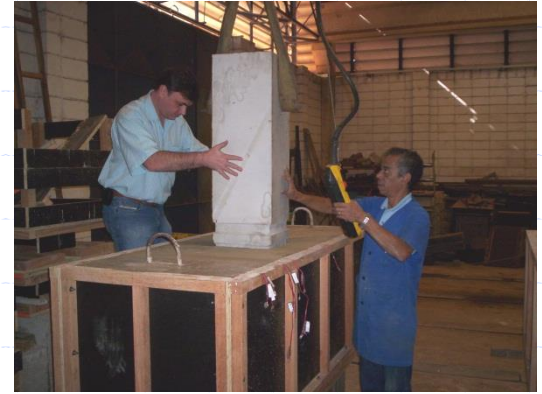
Detalhamento das barras de aço da armadura dos blocos.

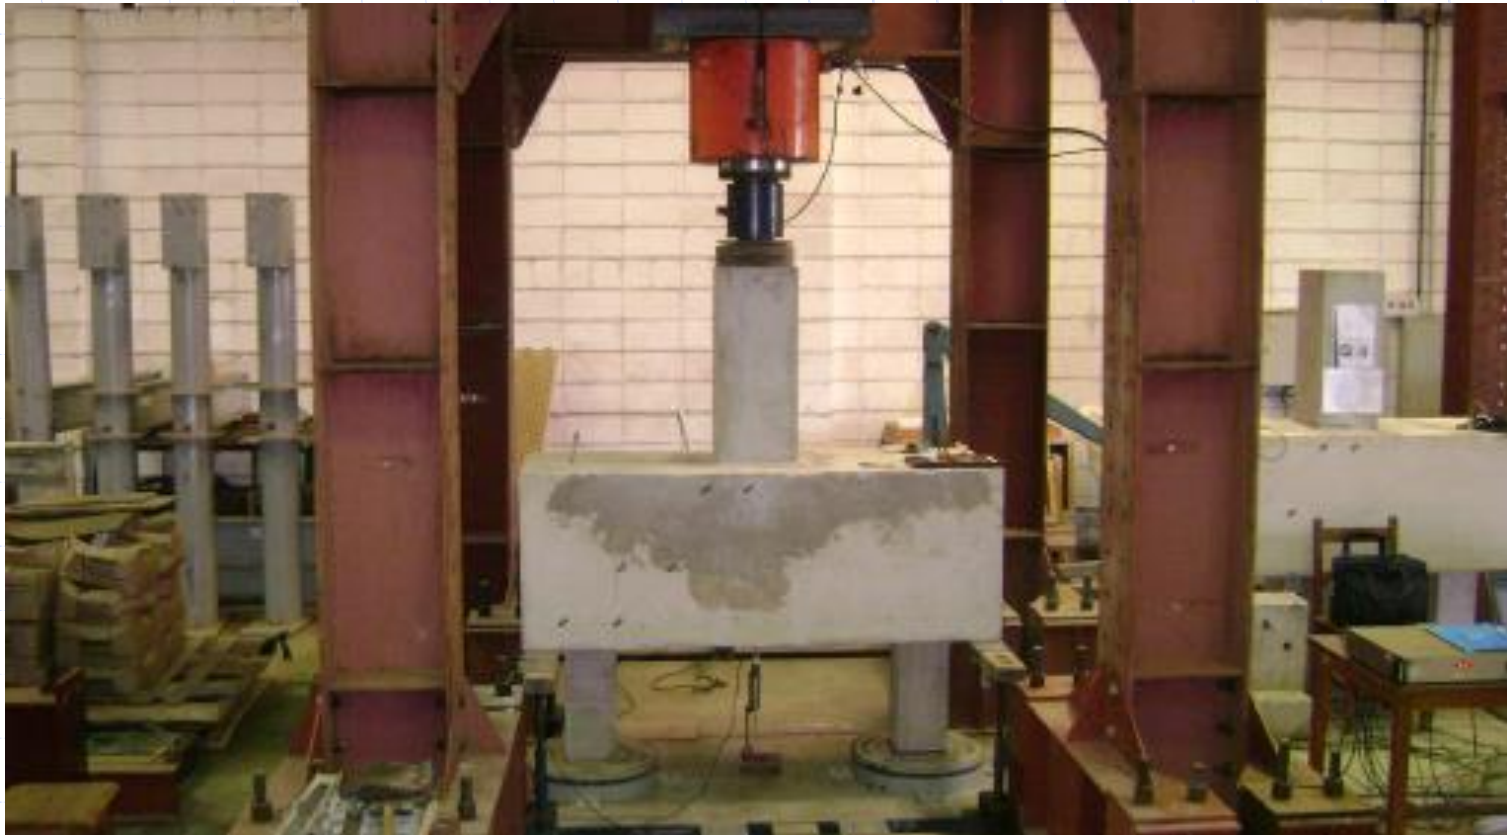
Estrutura de reação.

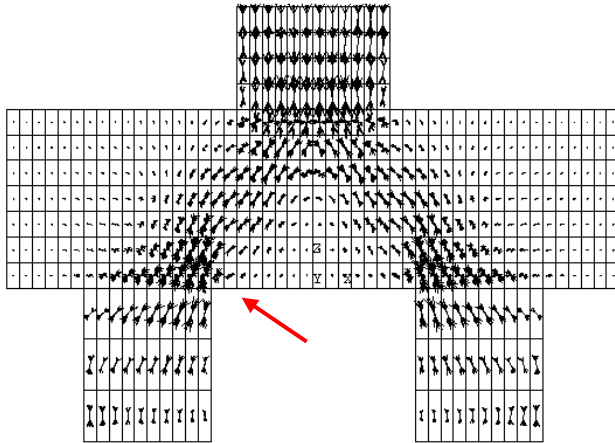
Fluxo das tensões principais de compressão
Bloco A.

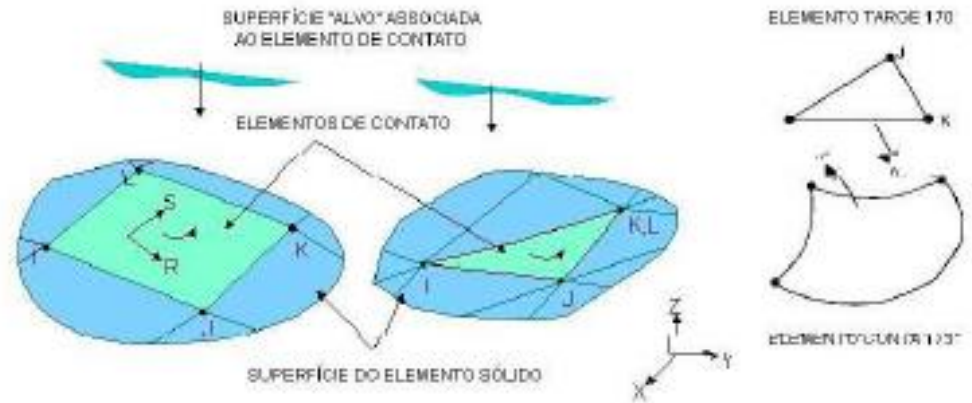
Elementos finitos de contato.

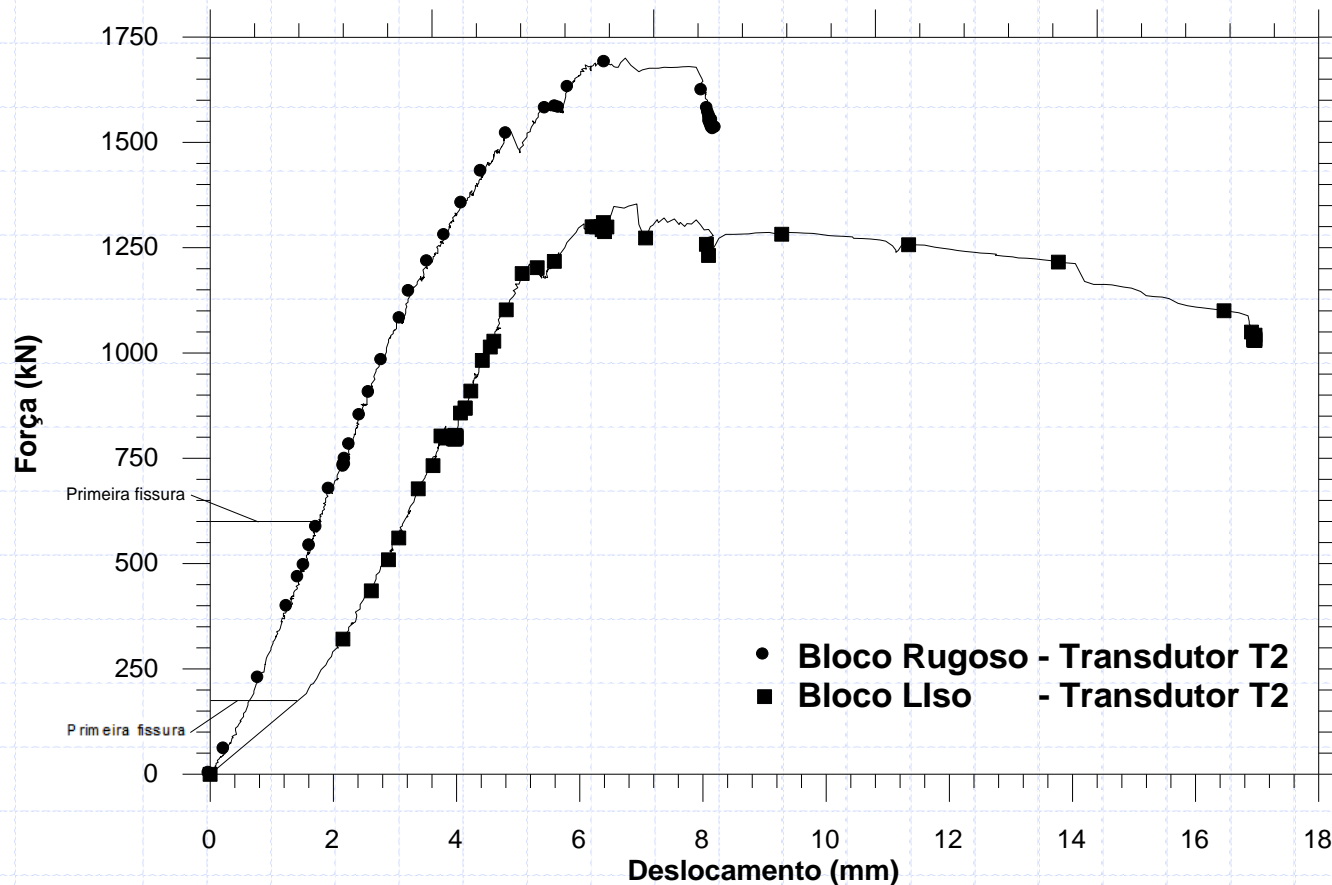
Curva: Força aplicada no pilar vs. deslocamento no meio do vão.
